NAZWA ZAMIERZENIA BUDOWLANEGO  
**RENOWACJA ZABYTKOWEJ KOLUMNY „TOSKAŃSKIEJ”**

ADRES OBIEKTU BUDOWLANEGO:  
**jednostka ewidencyjna 100702\_4 Drzewica - miasto**  
**obr. 0001 Drzewica, gm. Drzewica**  
**dz. nr ew. 81**

**PROGRAM PRAC KONSERWATORSKICH**  
**KOLUMNY TOSKAŃSKIEJ Z DRZEWICY**

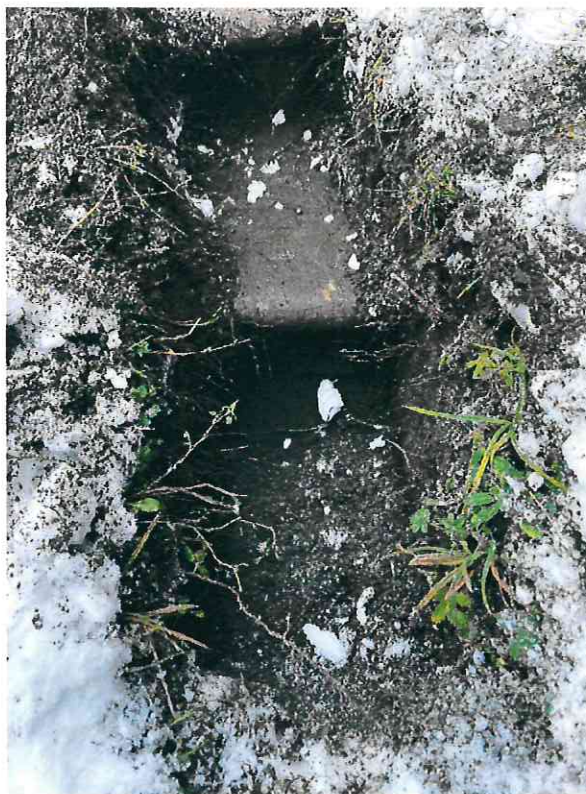
Przestawienie kapliczki jest konieczne ponieważ w obecnie część elementów znajduje się poniżej terenu, kapliczka jest przechylona oraz część posadowienia znajduje się pod ogrodzeniem sąsiedniej działki. Wyniesienie kapliczki jest konieczne ze względów trwałości kapliczki jak również pokazanie w całości obiektu. Na skutek czasu część kapliczki znalazła się poniżej terenu przyległego.

Zdj. 1 – Podstawa kolumny pokryta warstwą gruntu.

Kolumnę należy przesunąć od ogrodzenia w stronę istniejącej drogi. Elementy jej podstawy które pokryte są warstwą ziemi porośniętej trawą wynieść powyżej poziomu terenu oraz oczyścić.

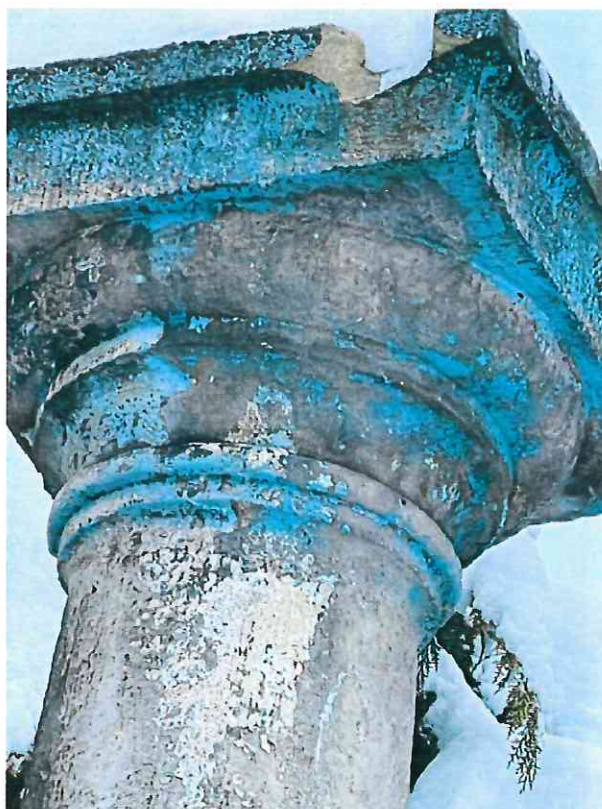
Zdj. 8 – Ubytek w górnej części kolumny

Do uzupełniania ubytków kamienia proponuje się zaprawę mineralną. Wybór odpowiedniej masy do uzupełnień po wykonaniu prób na obiekcie, z uwzględnieniem charakteru ubytku (wglębny, powierzchniowy). W skład zaprawy wchodzić powinno białe wapno hydratyzowane oraz cement marki 42,5 R. Należy zadbać, aby stosunek wapna i cementu w zaprawie był odpowiednio regulowany – ilość cementu powinna być jak najbardziej ograniczona. Stosunek spoiwa do kruszywa powinien wynosić 1:3.

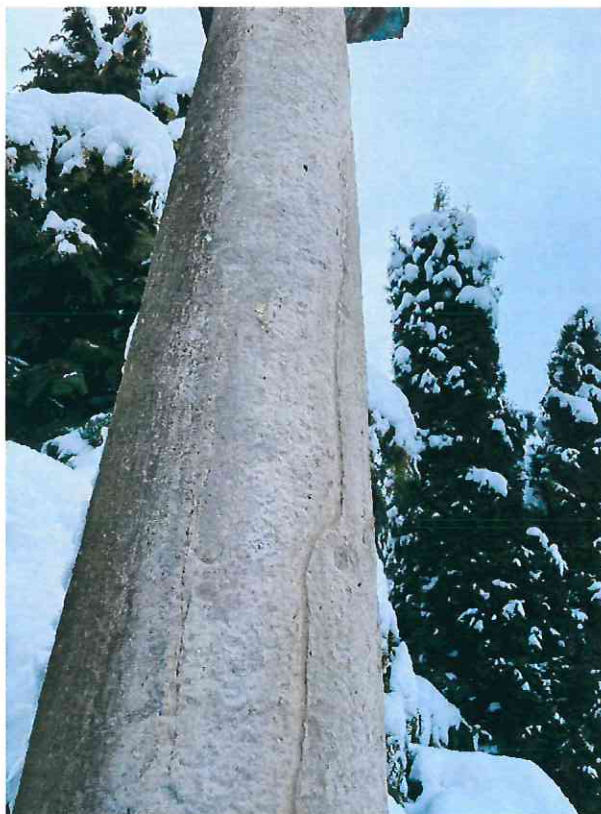
Zdj. 9 – Pęknięcie w trzonie

Trzon kolumny jest silnie zerodowany, występują lokalne uszkodzenia i pęknięcia, widoczne jest wypłukane spoiwo. Z tyłu kolumny, od strony wschodniej graniczącej z ogrodzeniem znajduje się pionowe pęknięcie, na całej długości elementu. Pęknięcie to może być związane z czynnikami mechanicznymi ale również strukturą kamienia, charakterystyczną dla piaskowca (użylenia, minerały żelaziste).

Koniecznym jest zabezpieczenie obiektu przed wnikaniem wody opadowej - należy wykonać uzupełnienia (iniekcje) wszelkich ubytków, również włosowatych, tak aby zabezpieczyć obiekt przed dalszą degradacją. Zaleca się zastosować preparat modułowy oparty na estrach etylowych kwasu krzemowego z wypełniaczem w postaci mączki kwarcowej.

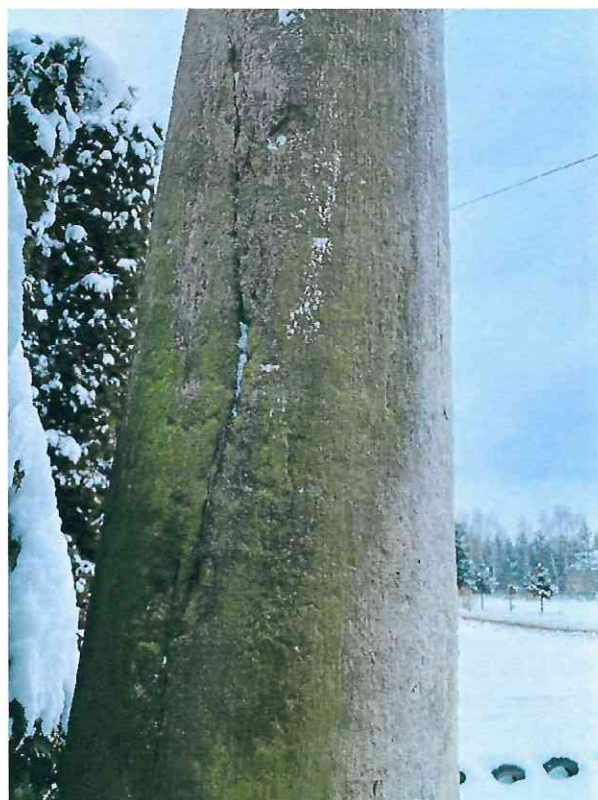
Zdj. 10 – Pęknięcie w trzonie

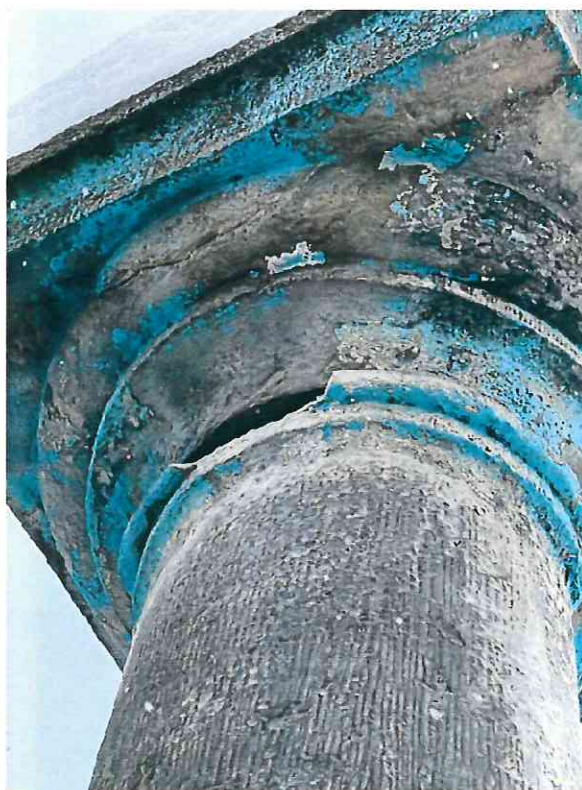
Zdj. 11 – Ubytek

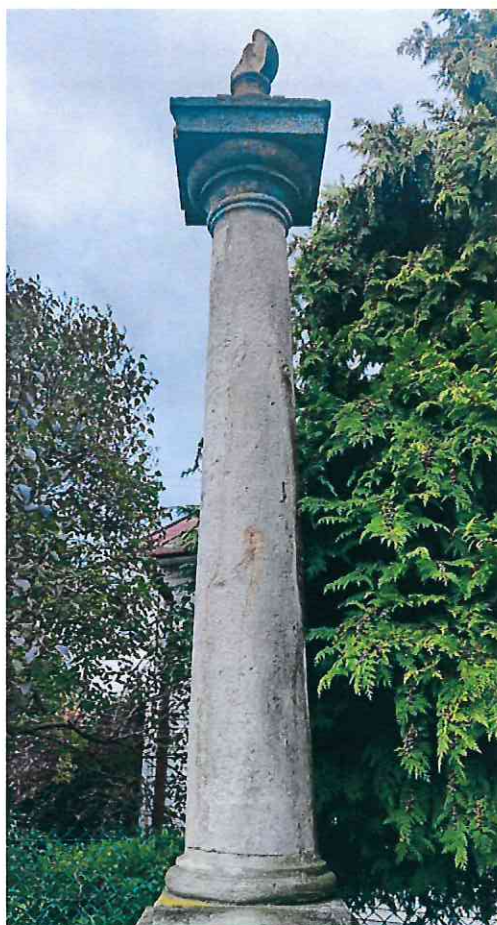
Zdj. 13 – Zabytkowa kolumna toskańska z widoczną erozją kamienia

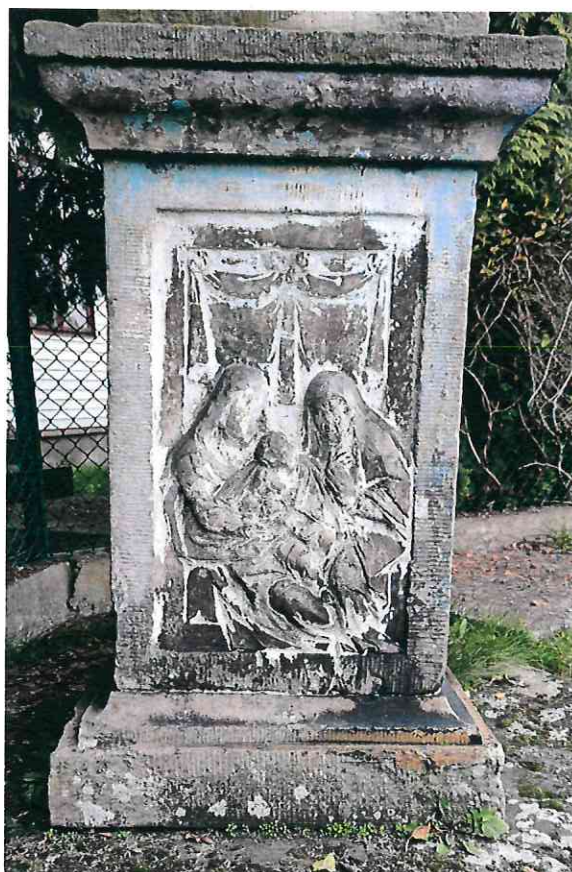
Na licu obiektu ślady wtórnych nawarstwień: niebieska, ugrowa i biała farba (prawdopodobnie farba emulsyjna i pobiała wapienna). Lokalnie występują porosty i glony.

Fot. 1 Ślady farb na płaskorzeźbie na postumencie.

Celem konserwacji i restauracji jest przywrócenie obiektowi jego wartości artystycznych oraz stabilizacja procesów korozyjnych. W związku z tym, planowane prace obejmują usunięcie zanieczyszczeń i wtórnych powłok barwnych oraz uzupełnienie wybranych ubytków z użyciem zaprawy mineralnej która będzie naśladowała strukturę oryginału.

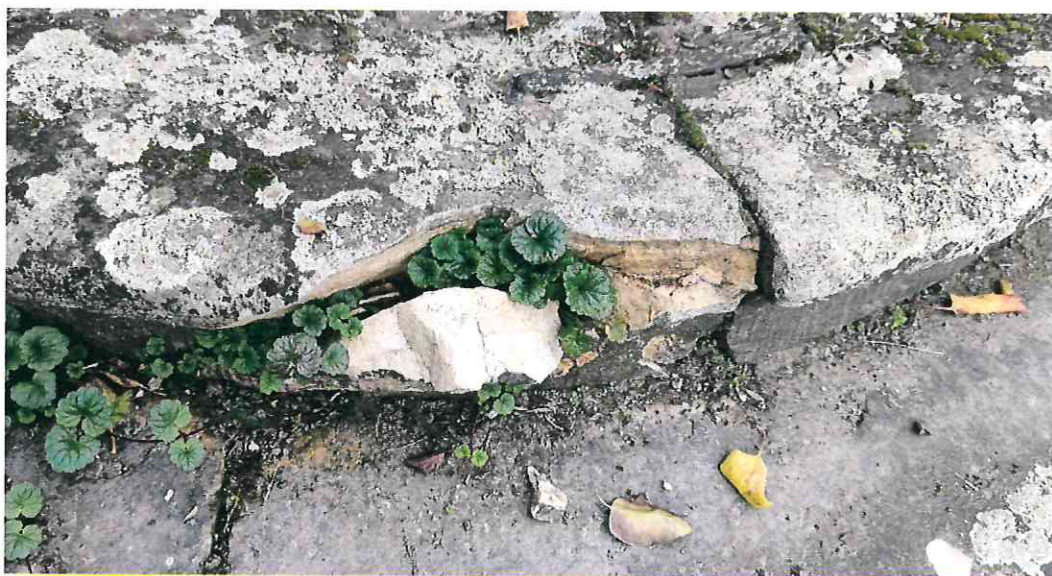
Fot. 3 Zniszczenia w obrębie podstawy obiektu.

Płyty, na których posadowiony jest obiekt wykazują silną korozję biologiczną oraz zniszczenia mechaniczne.

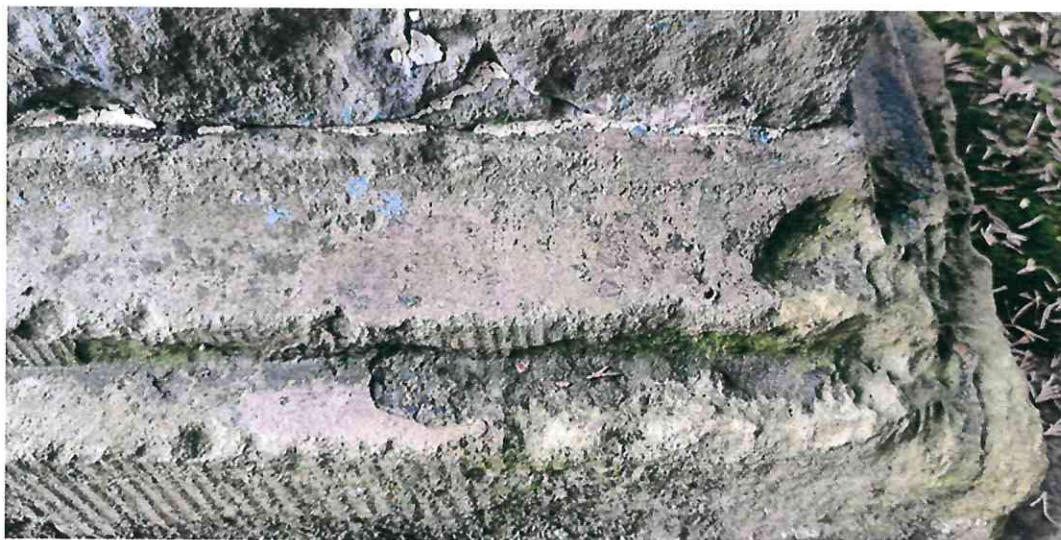
Na stan zachowania kamienia mają wpływ czynniki atmosferyczne, ale w tym przypadku również lokalizacja – na powierzchni kamienia widoczne są nawarstwienia tworzące

Fot. 4. Zniszczenia spowodowane wodą opadową.

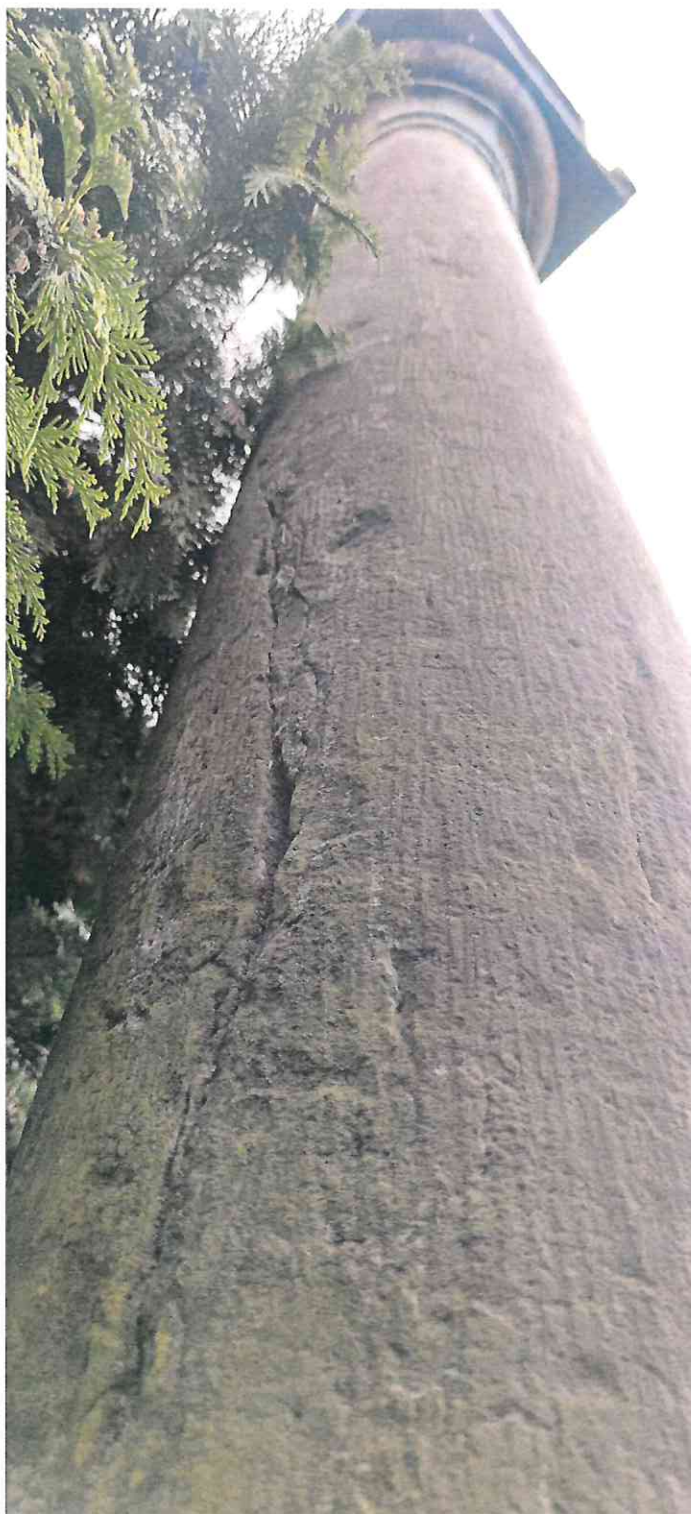
Fot. 5. Pionowe pęknięcie kolumny.

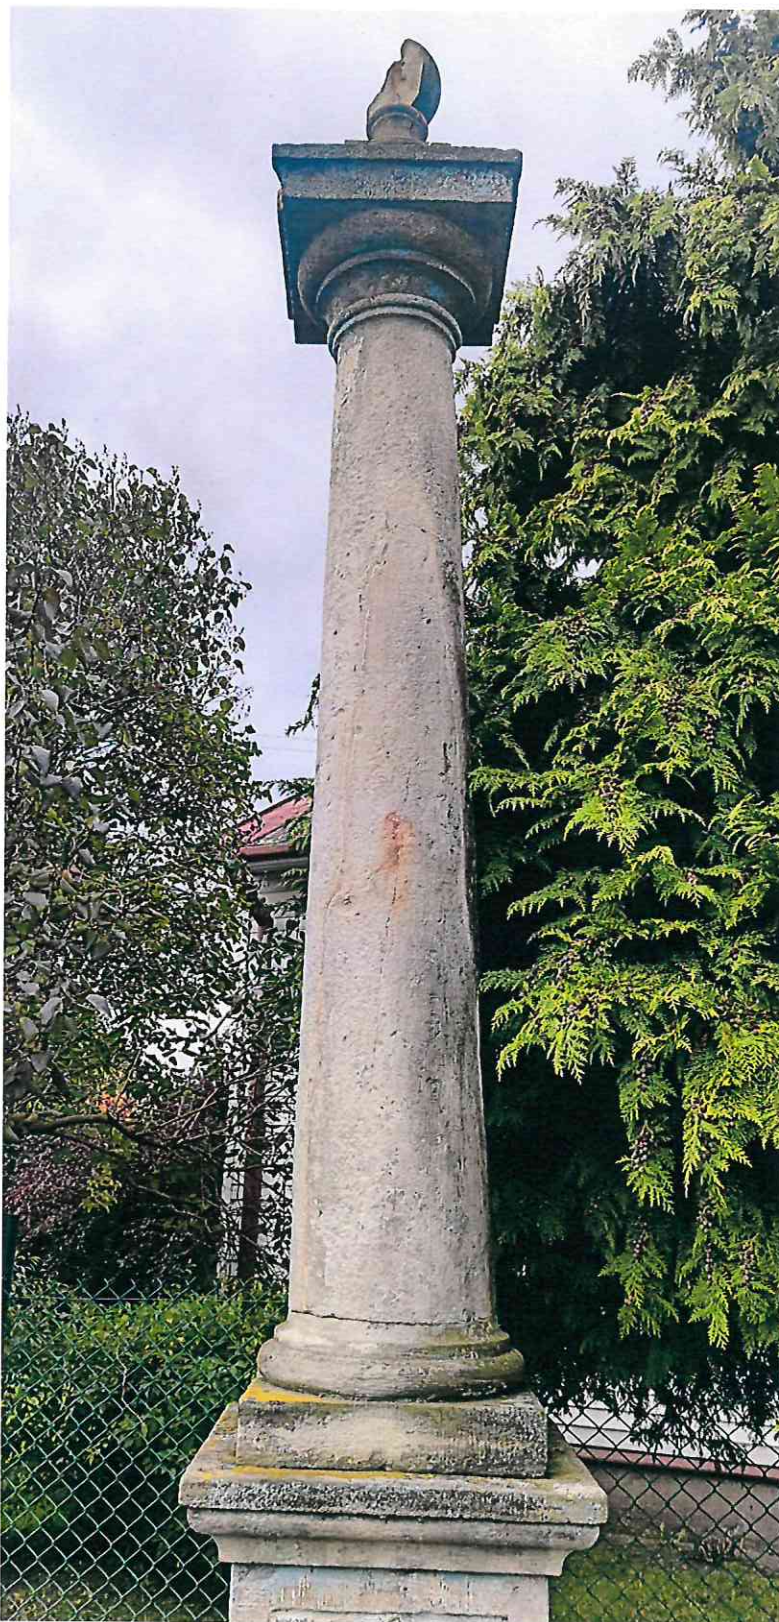
Fot. 3 Kolumna toskańska, trzon z widoczną erozją kamienia.

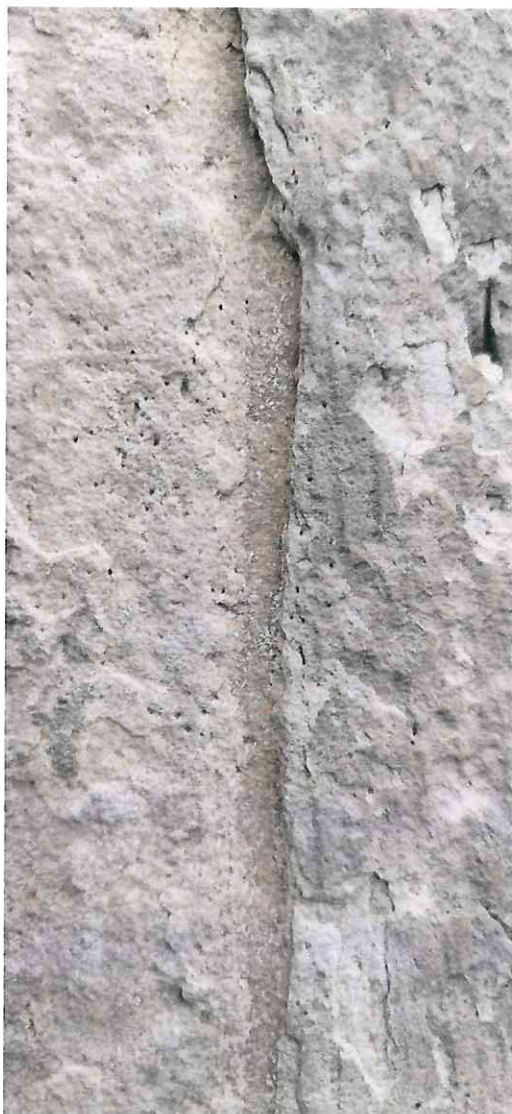
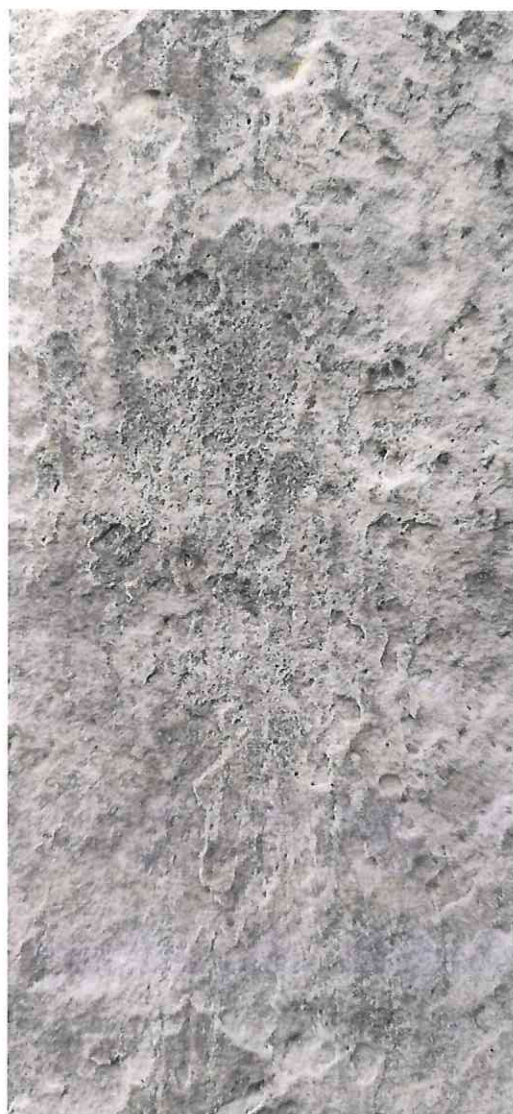
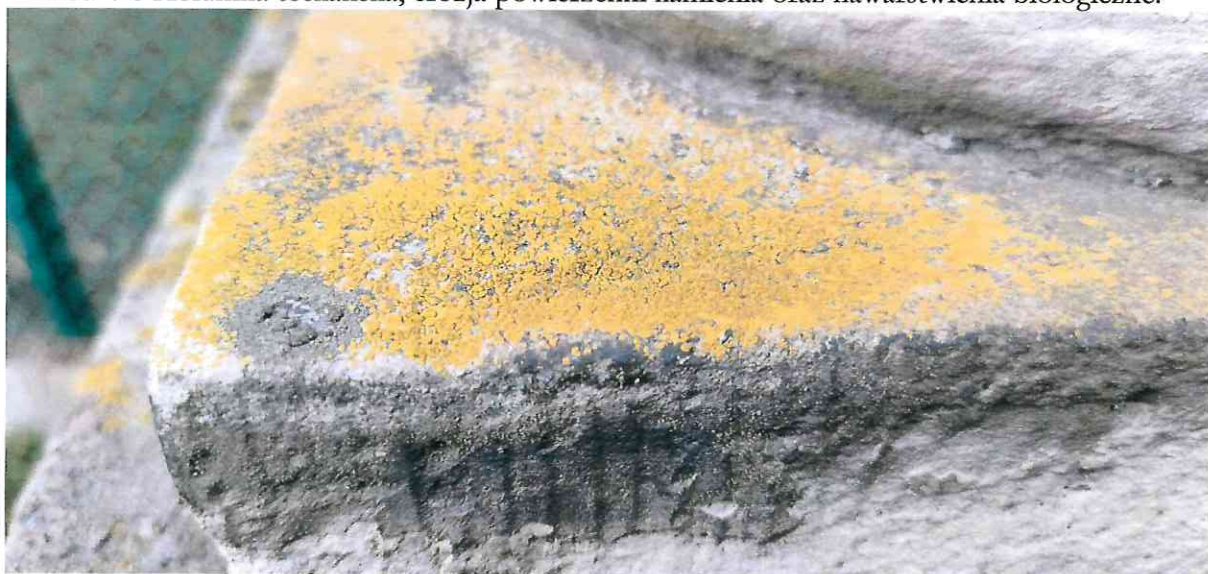
Fot. 4-6 Kolumna toskańska, erozja powierzchni kamienia oraz nawarstwienia biologiczne.

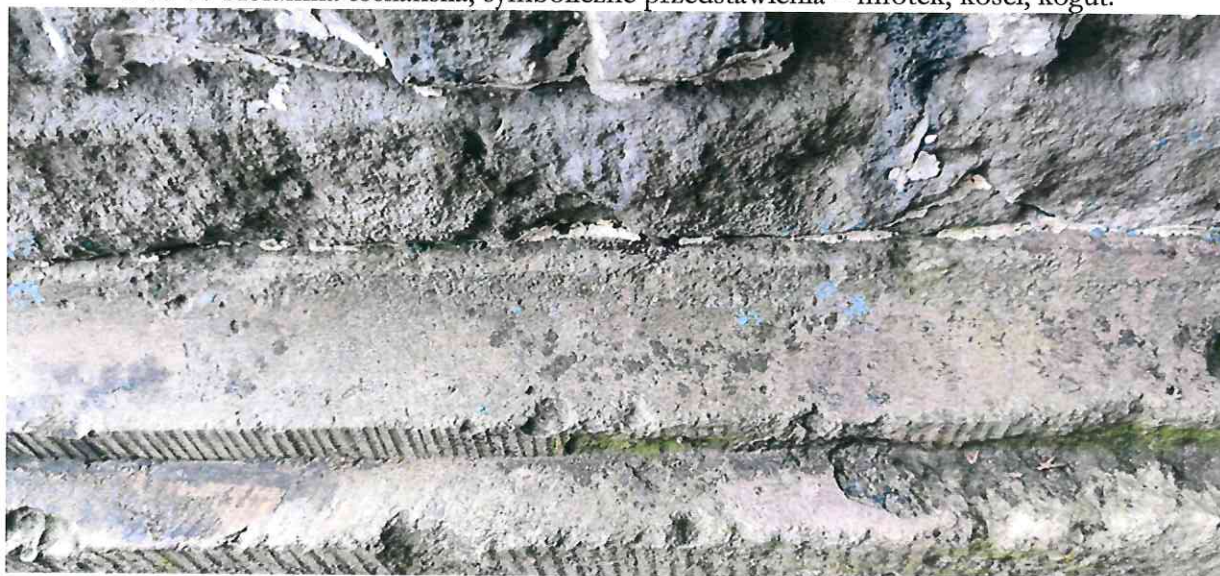
Fot. 18 Kolumna toskańska, zniszczenia w dolnej partii podstawy.

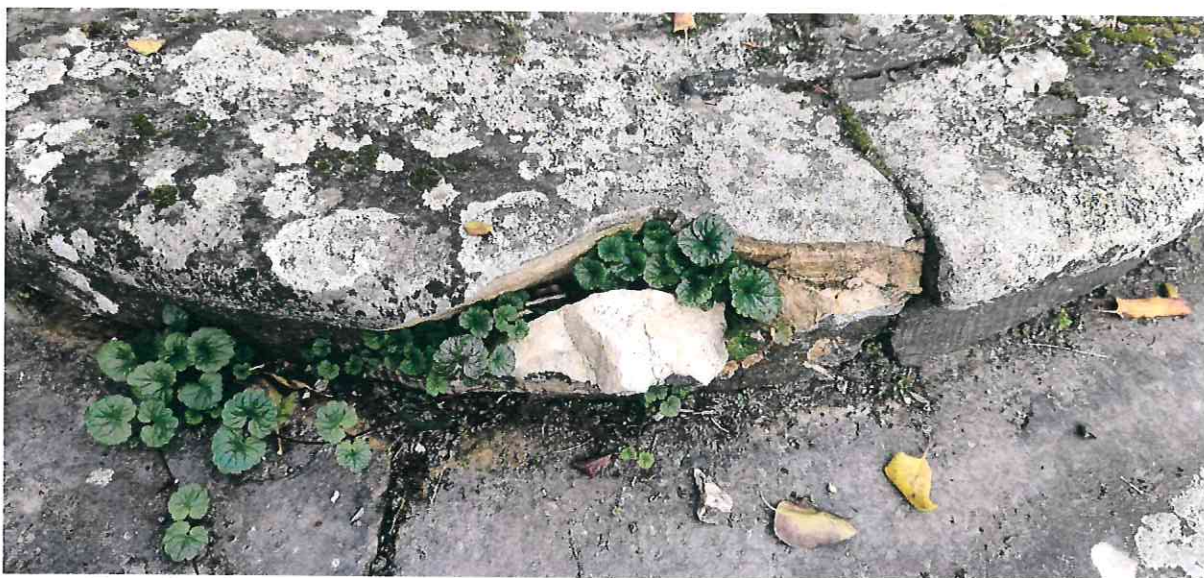
Fot. 19 Kolumna toskańska, stan zachowania postawy – pęknięcia płyty kamiennej.
