## ZAMEK DRZEWICKICH - dom służebny

# METRYKA OPRACOWANIA

**OBIEKT:** Zamek Drzewickich w Drzewicy - dom służebny

**STADIUM:** Projekt architektoniczno- budowlany

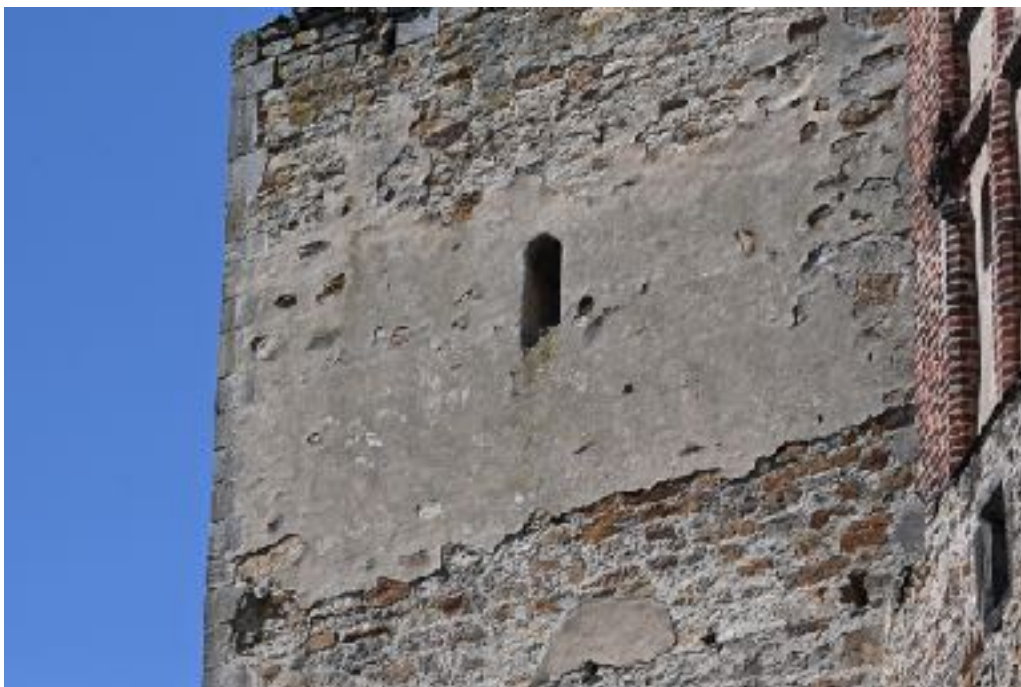
Fot. nr 11

Górny fragment wieży Południowo zachodniej zachowanymi starszymi wyprawami tynkarskimi.

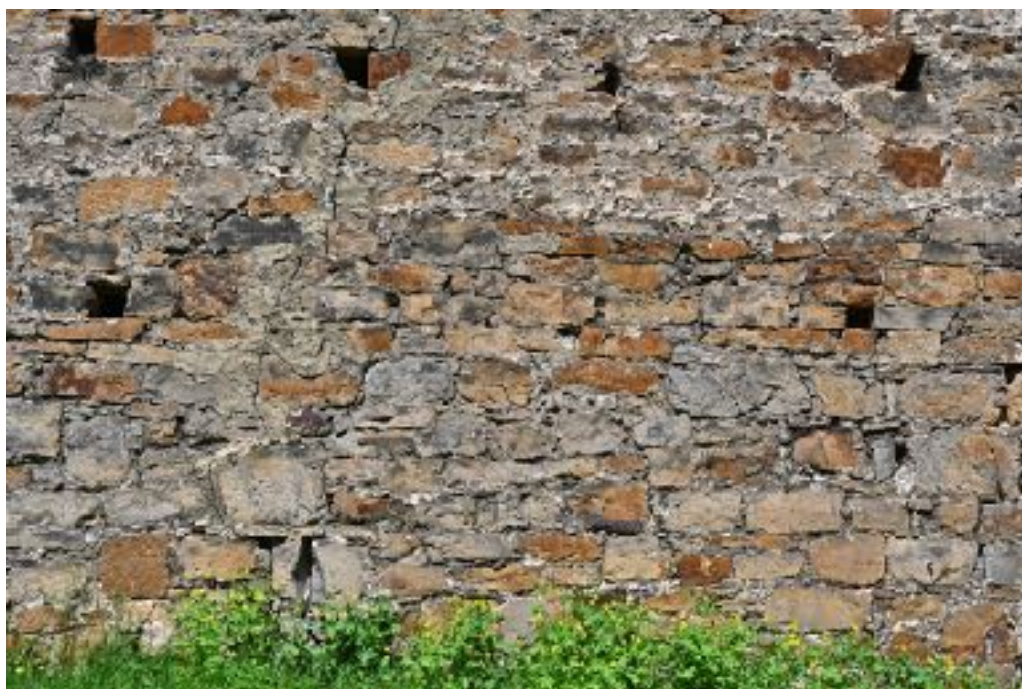
Fot. nr 18

Układ łamanych ciosów kamiennych w murze. Widoczne rzędy otworów maczulcowych.

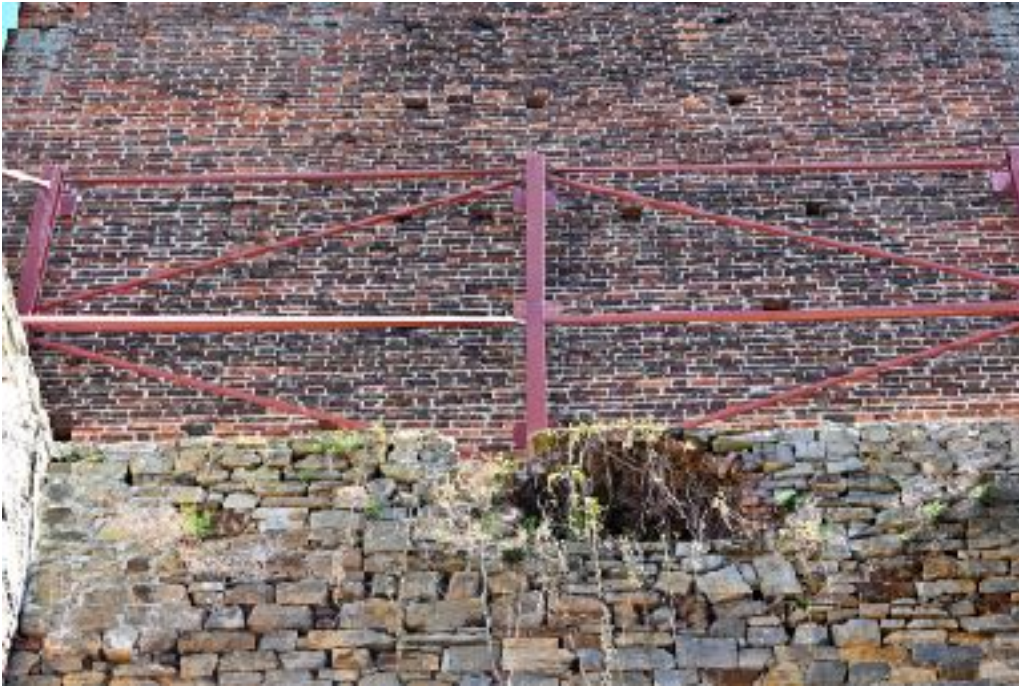
Fot. nr 21

*Szczytowa ściana ryzalitu wschodniego. Widoczny wątek jednowozówkowy „polski”, w układzie kowadełkowym oraz konstrukcja stalowego wzmocnienia szczytu.*

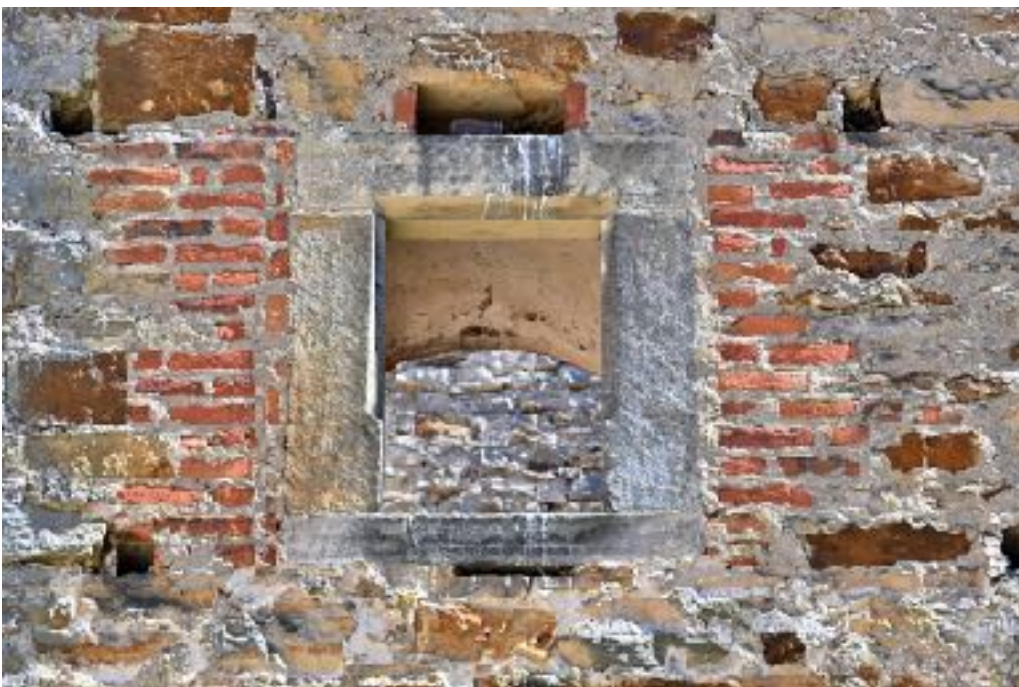
Fot. nr 22

*Ciosowe obramienia okienne z fazą i śmigą. Ponadto widoczne opracowanie okolic otworu cegłą.*
