**PROGRAM PRAC KONSERWATORSKICH  
PÓLNOCNEJ I POŁUDNIOWEJ CZĘŚCI  
MURU CMENTARZA  
W DRZEWICY**

**OŚWIĘCIM 2024**

**mgr Joanna Mac**

*konserwator dzieł sztuki*

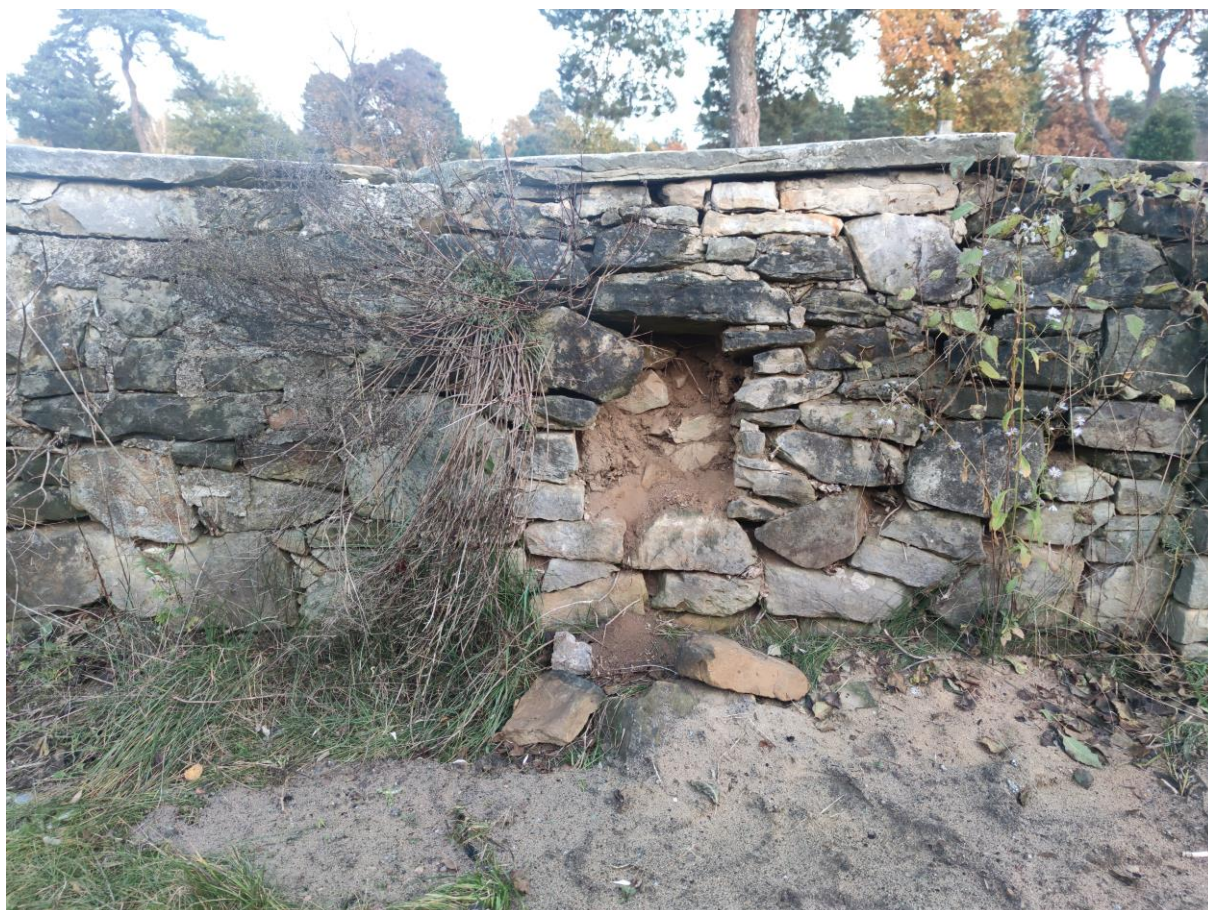
Fot. 3 Zniszczenie struktury muru ukazujące część wewnętrzną, część zewnętrzną strona zachodnia.

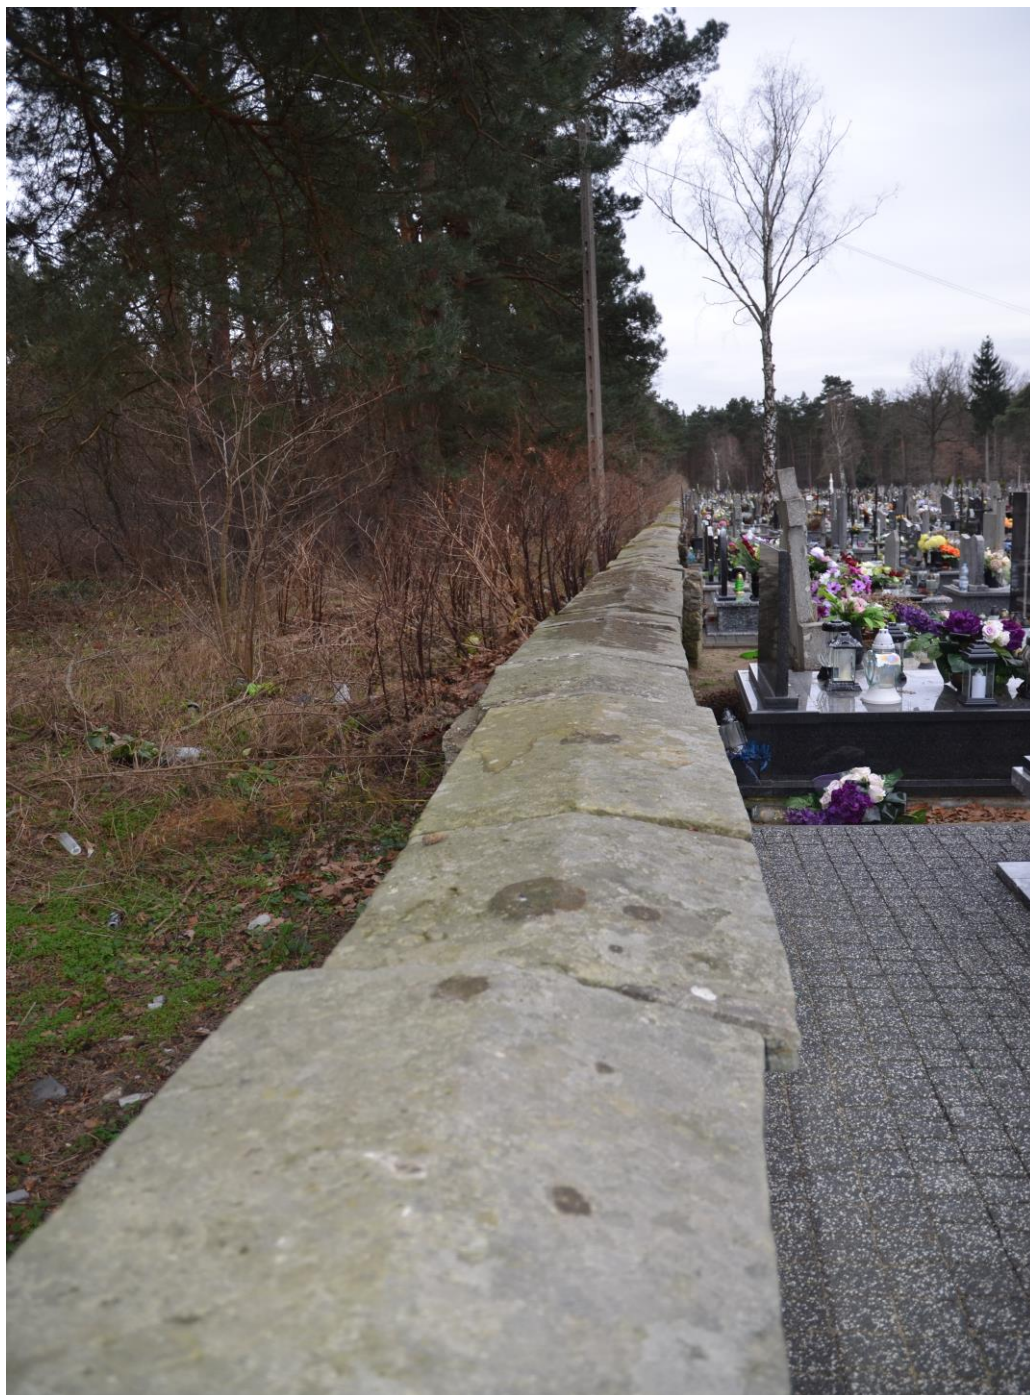
Innym zjawiskiem obserwowanym na konstrukcji muru są wychylenia, deformacje i wybrzuszenia lica lub pęknięcia. Miejsca te świadczą o zaawansowanej degradacji, która z czasem będzie się pogłębiać.

Fot. 4 Przechylenie konstrukcji.

Prace będą polegać na uzupełnieniu ubytków muru lub odtworzeniu brakujących fragmentów. Odcinki, które wykazują wychylenie od pionu należy zdemontować i odtworzyć z zachowaniem zabytkowego charakteru konstrukcji. Nakrywy zamykające koronę muru zostaną poddane oczyszczeniu, uzupełnieniu oraz zabiegowi hydrofobizacji. W przypadku brakujących elementów należy wykonać rekonstrukcję.

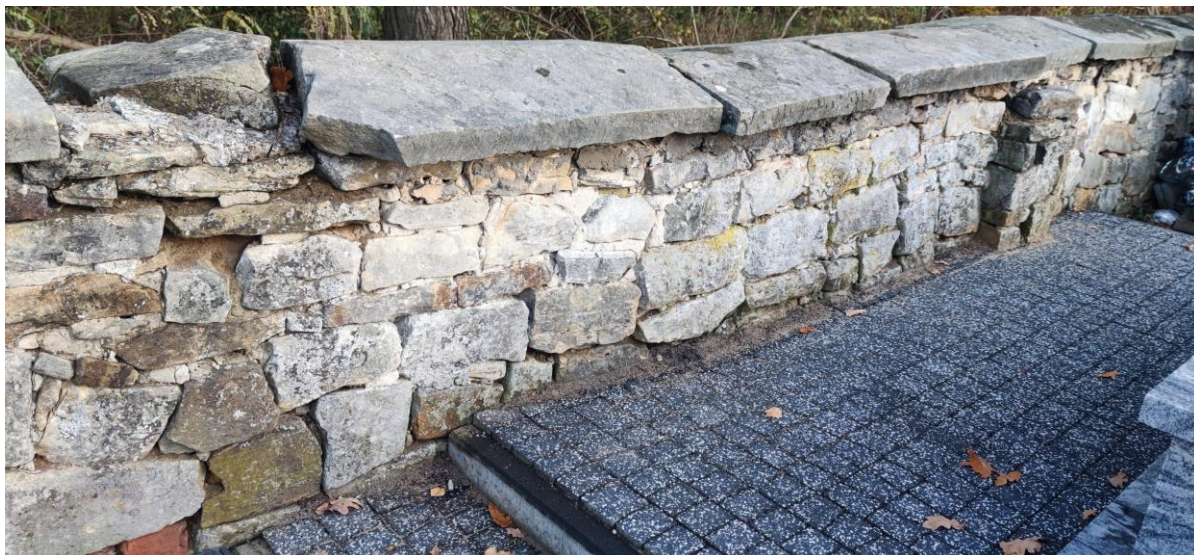
Czynnikiem, który przyczynia się do degradacji są utwardzenia wokół grobów, niekiedy stykające się bezpośrednio z murem. Wszelkie takie działania zmieniają przepuszczalność otoczenia - kostka brukowa, elementy betonowe. Przestrzeń przy murze powinna być zagospodarowana jedynie materiałem przepuszczalnym dla wód opadowych. Jest to czynnik który wspomaga utrzymywanie zawilgocenia. Dodatkowo, podczas realizacji takich utwardzeń przy zagęszczaniu nawierzchni z płytą wibracyjną dochodzi do drgań, które przyczyniają się do powstania mikro ubytków w strukturze.

Fot. 5 Utwardzenie. – przykład.

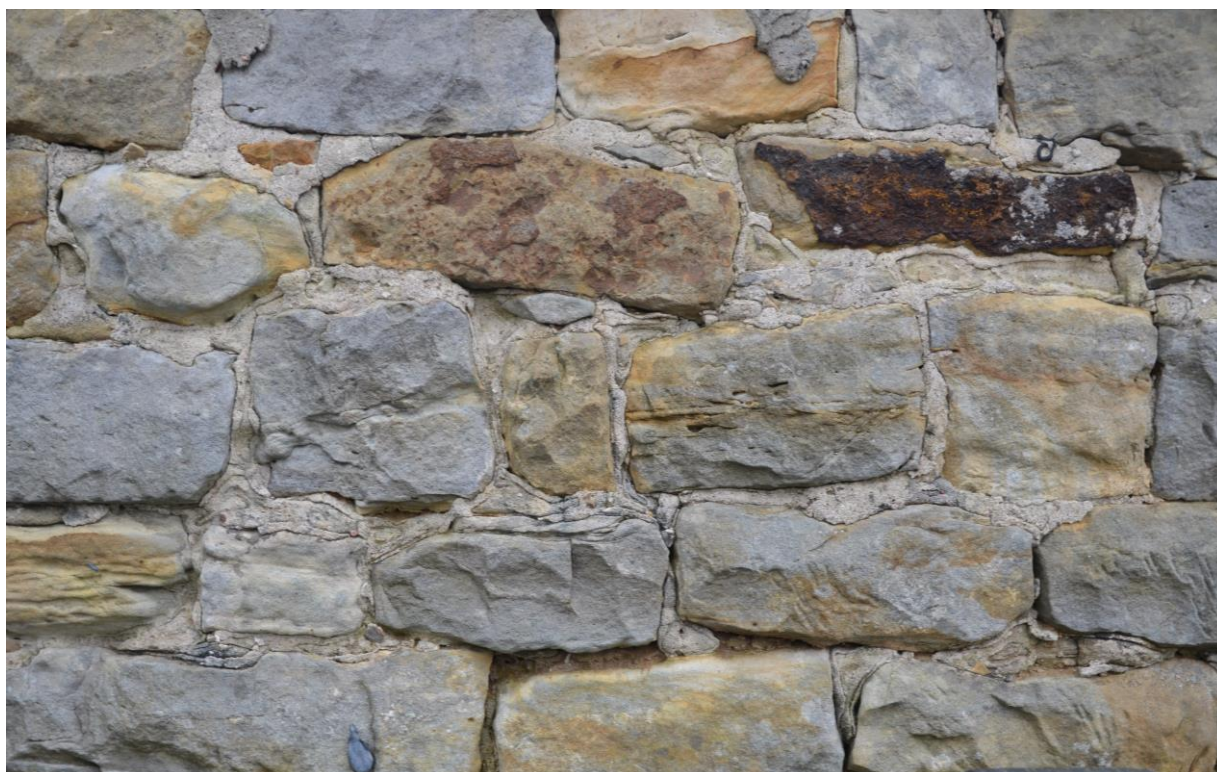
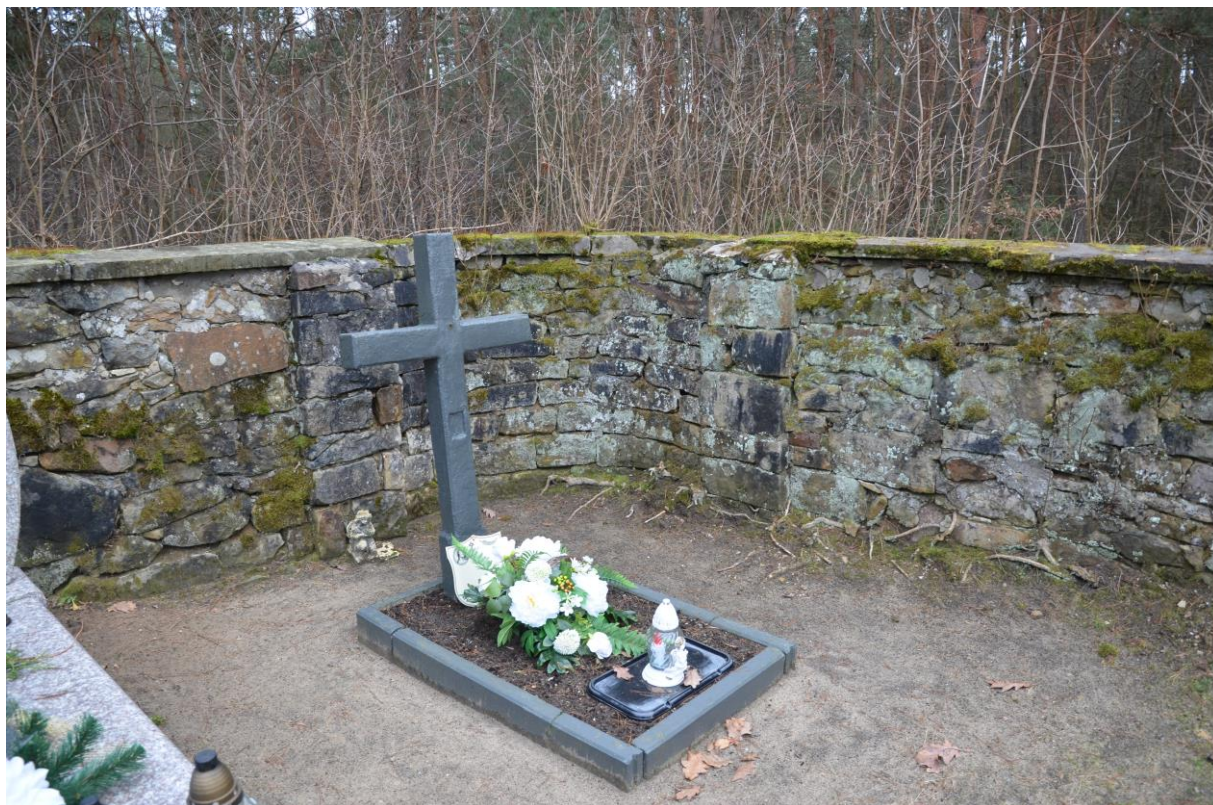
Fot. 14 Mur cmentarza, obluzowane kamienie – naroże południowo- wschodnie, widok od strony zewnętrznej. .

4. Demontaż rozluźnionego budulca. Zdemontowany kamień należy poddać oczyszczaniu z nawarstwień i resztek zaprawy.

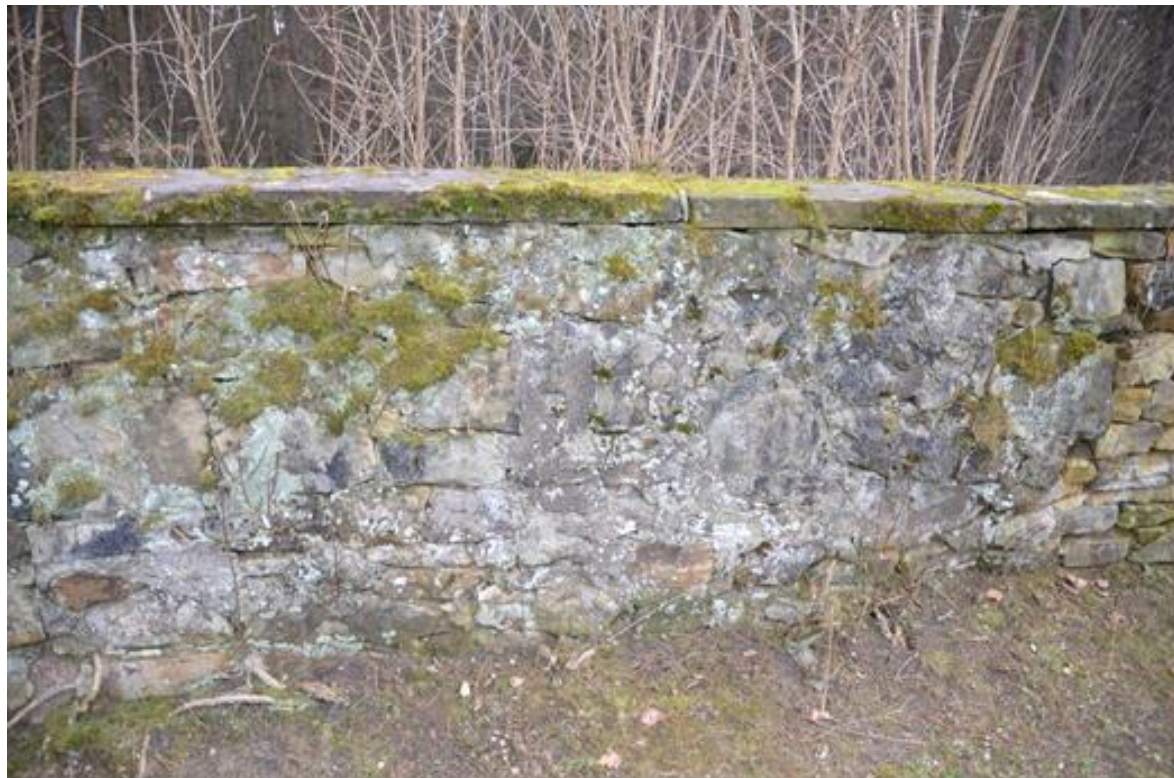
Podczas wcześniejszych remontów wykonywanych w obiekcie, zniszczone fragmenty muru były reperowane – ślady tych działań można zaobserwować na wszystkich odcinkach konstrukcji. Zaprawy zastosowane podczas tych działań nie przystają parametrami do zabytkowego podłoża, są zbyt mocne i szczelne, co w przyszłości może pogłębiać zniszczenia.

Fot. 15. Mur cmentarza, wtórne uzupełnienia zaprawę cementową – część południowa, widok od strony wewnętrznej.

Należy również bezwzględnie usunąć wszystkie wtórne uzupełnienia ze szczelnych zapraw o parametrach nie przystających do zabytkowego podłoża – zwłaszcza wtórną zaprawę cementową, którą próbowano reperować konstrukcję przy bramie.

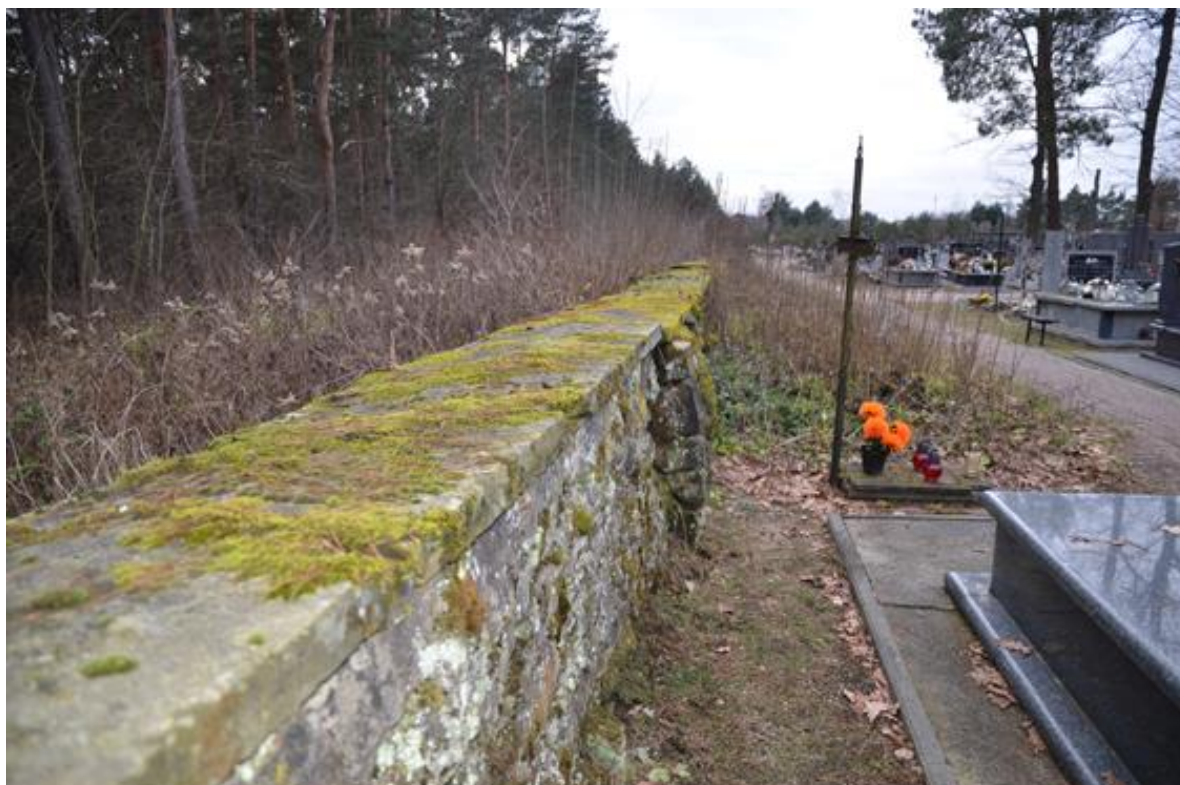
Fot. 17 Mur cmentarza– część południowa, deformacja, widok od strony wewnętrznej.
