NAZWA ZAMIERZENIA BUDOWLANEGO  
**RENOWACJA ZABYTKOWEJ KOLUMNY „TOSKAŃSKIEJ”**

ADRES OBIEKTU BUDOWLANEGO:  
**jednostka ewidencyjna 100702\_4 Drzewica - miasto**  
**obr. 0001 Drzewica, gm. Drzewica**  
**dz. nr ew. 81**

**PROGRAM PRAC KONSERWATORSKICH**  
**KOLUMNY TOSKAŃSKIEJ Z DRZEWICY**

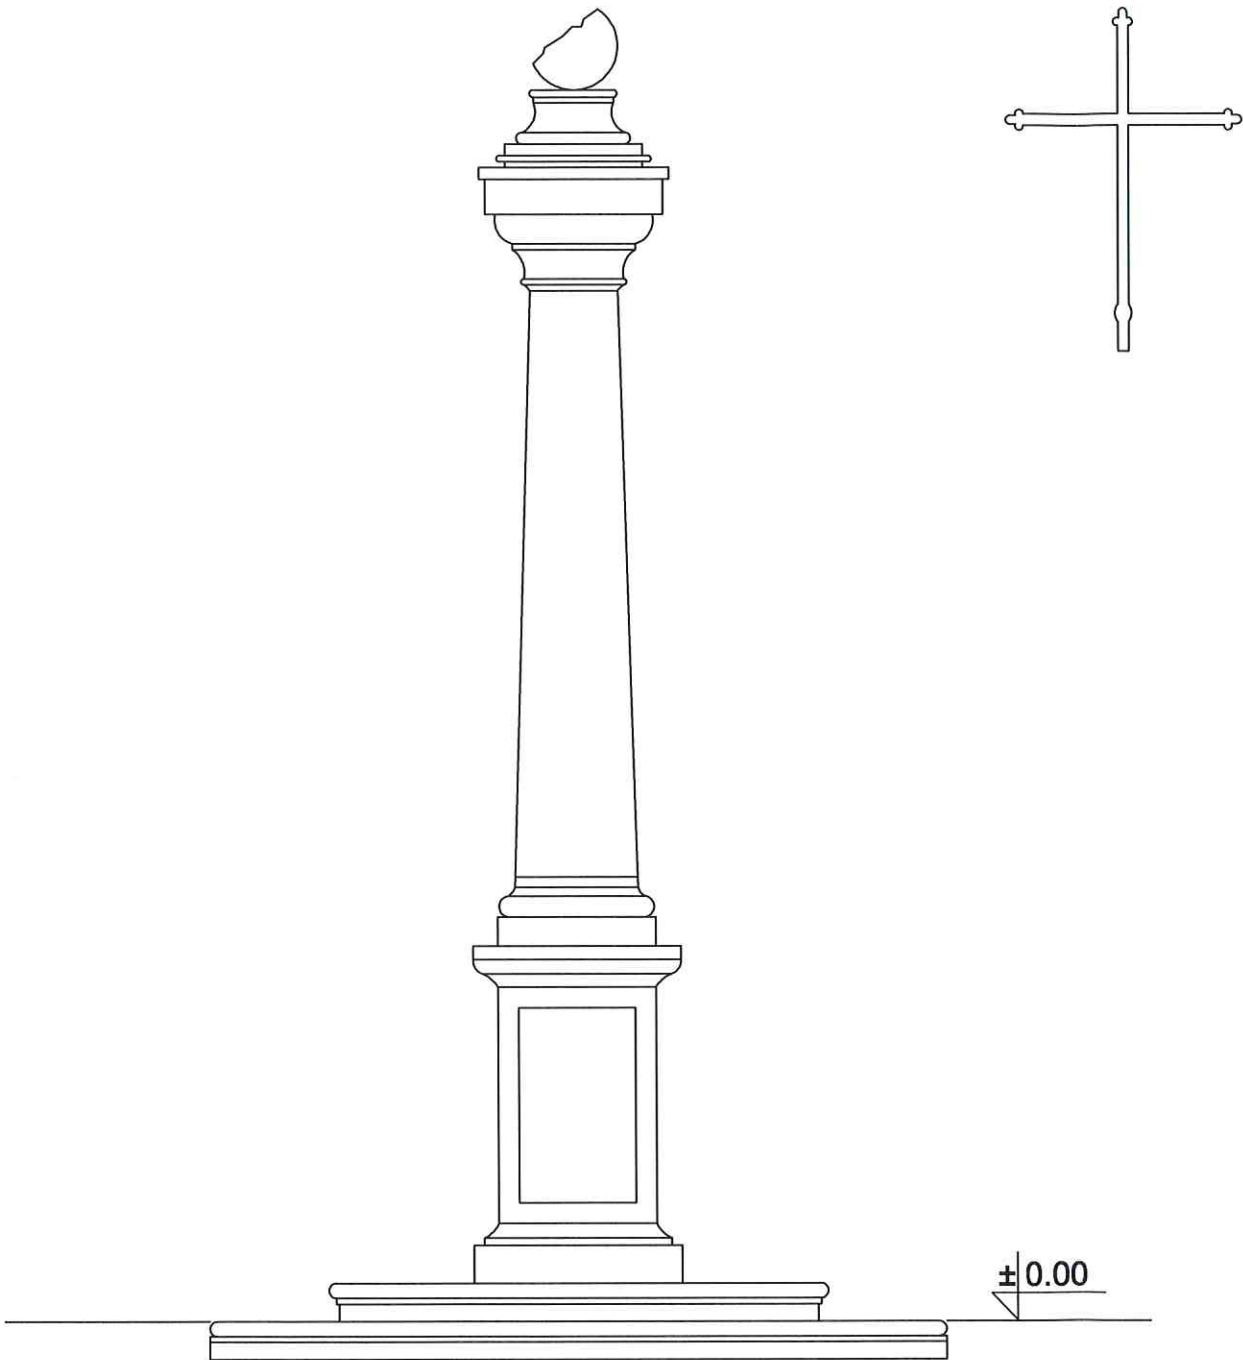
Trzon kolumny jest silnie zerodowany, występują lokalne uszkodzenia i pęknięcia, widoczne jest wypłukane spoiwo. Z tyłu kolumny, od strony wschodniej graniczącej z ogrodzeniem znajduje się pionowe pęknięcie, na całej długości elementu. Pęknięcie to może być związane z czynnikami mechanicznymi ale również strukturą kamienia, charakterystyczną dla piaskowca (użylenia, minerały żelaziste).

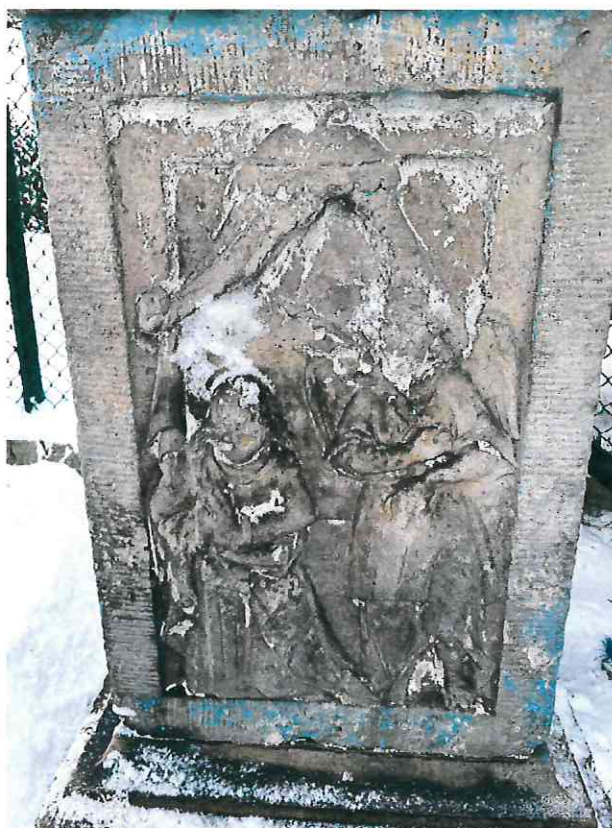
Zdj. 4 – Płaskorzeźba z zachodniej strony

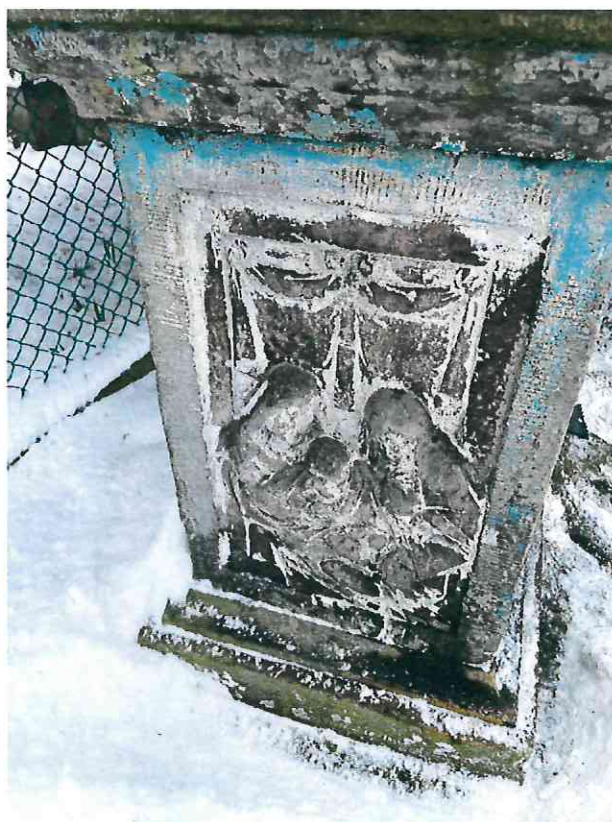
Zdj. 5 – Płaskorzeźba ze wschodniej strony

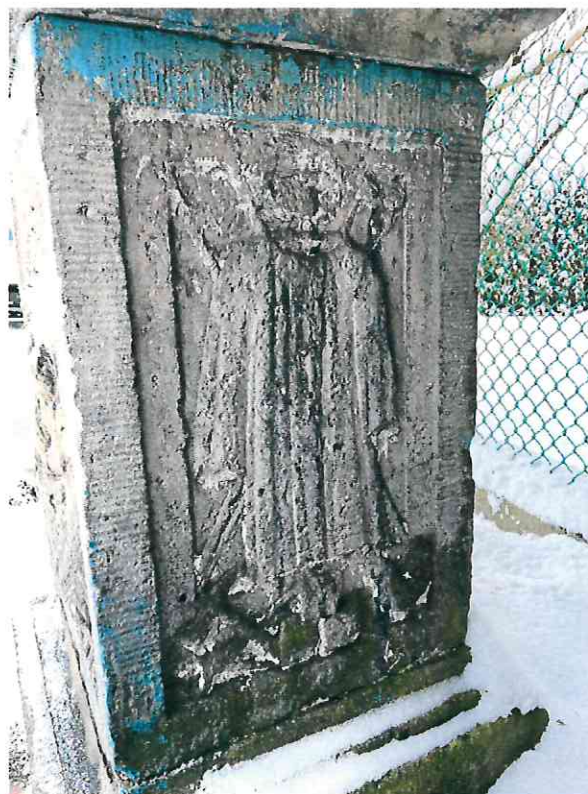
Zdj. 6 – Płaskorzeźba z tyłu kolumny

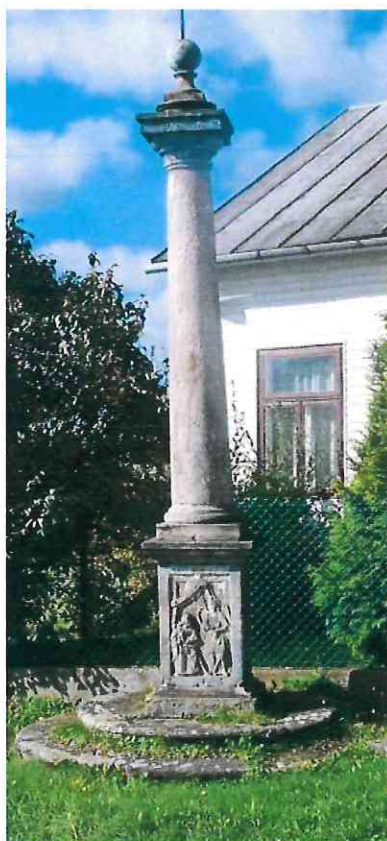
Zdj. 13 – Zabytkowa kolumna toskańska z widoczną erozją kamienia

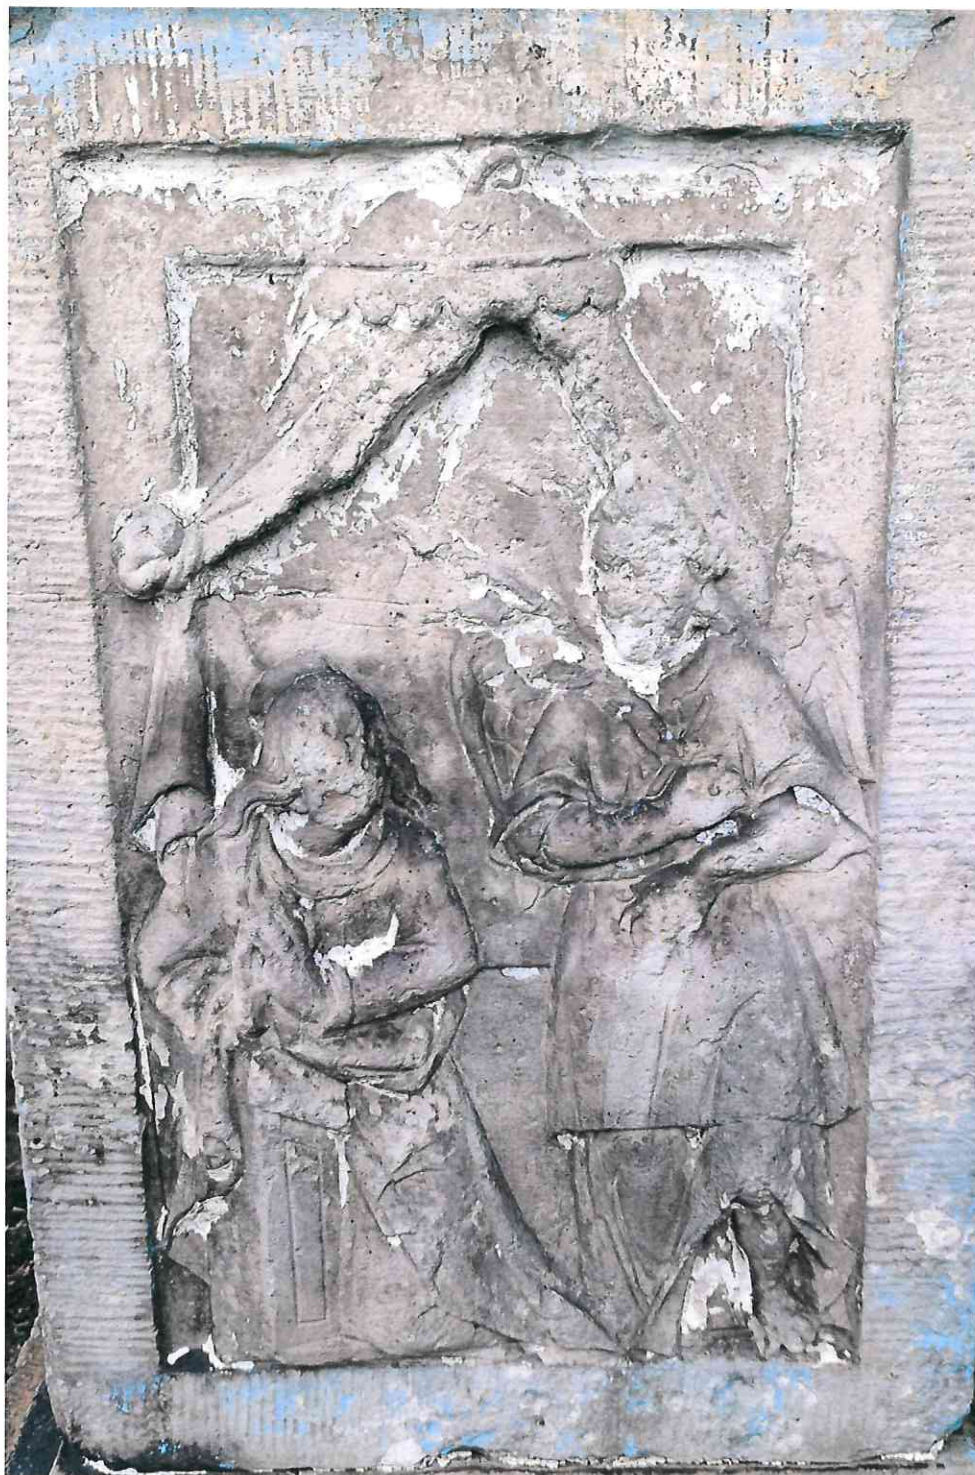
Dekoracja rzeźbiarska jest silnie zdegradowana: płaskorzeźby są mało czytelne, widoczne są złuszczenia oraz wżery. W przypadku części elementów zaobserwowano osłabienie powierzchni związane z wymywaniem przez wodę opadową, a nawet wyłobienia w miejscach, gdzie jest dochodzi do stałego sączenia się przenikającej wody opadowej. Innymi czynnikami, które mogą mieć wpływ na kondycję kamienia są sole rozpuszczalne w wodzie oraz zjawiska związane z korozją mrozową. Inskrypcja znajdująca się na tylnej (wschodniej) części podstawy jest bardzo słabo czytelna.

Fot. 7 Kolumna toskańska, płaskorzeźba: scena zwiastowania.

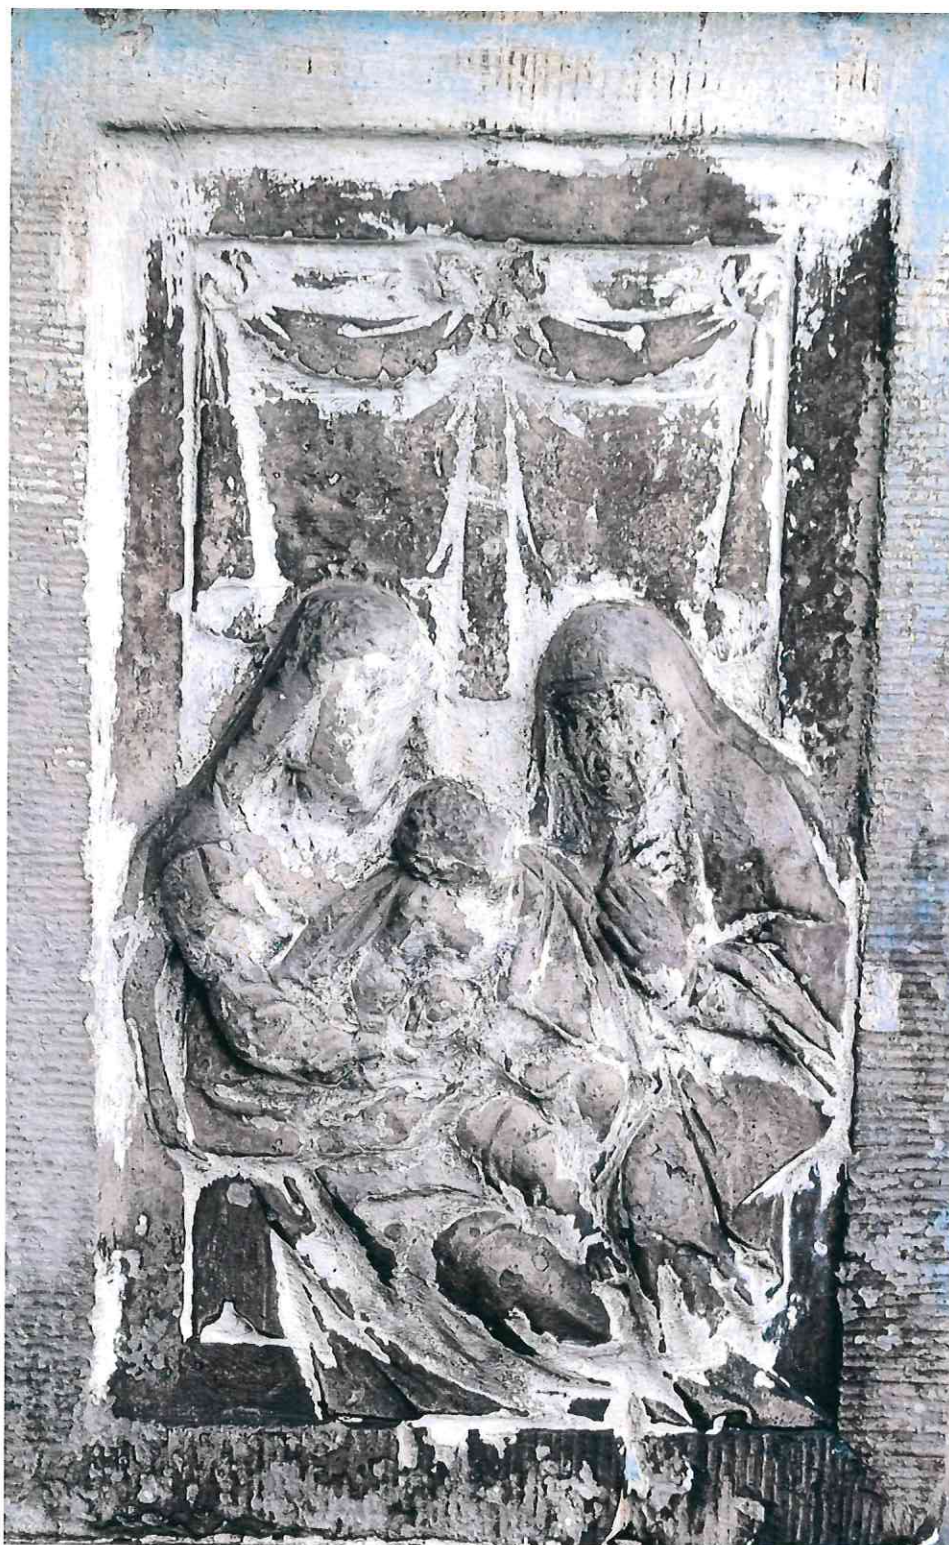
Fot. 8 Kolumna toskańska, płaskorzeźba: scena Bożego Narodzenia.

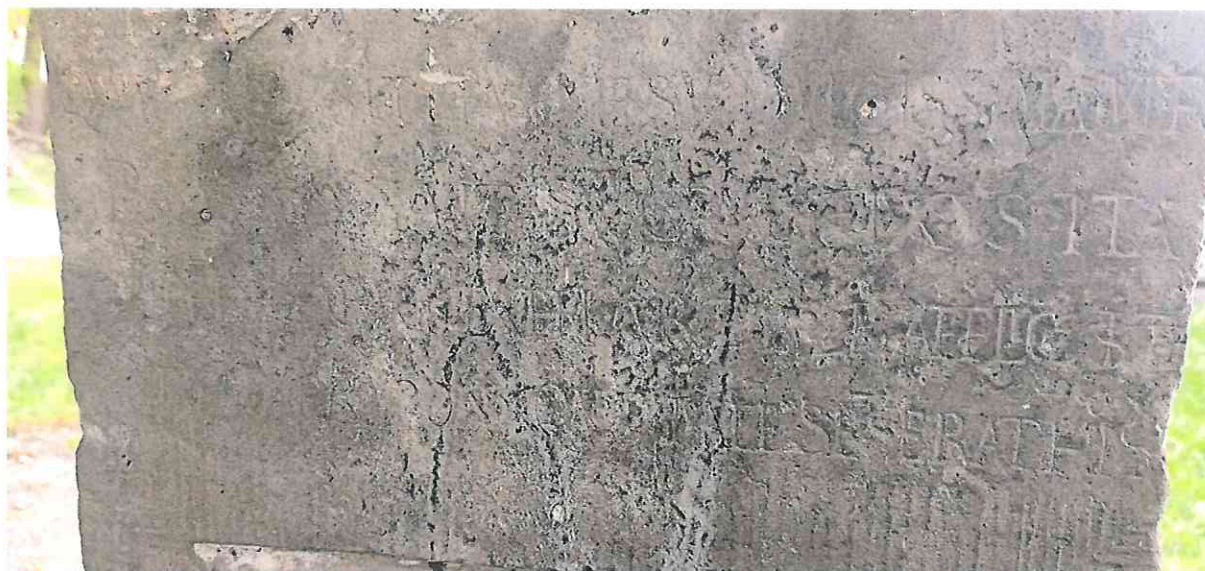
Fot. 13 Kolumna toskańska, inskrypcja.

Prace konserwatorskie polegać będą na oczyszczeniu, uzupełnieniu ubytków, usunięciu wtórnych nawarstwień oraz zabezpieczeniu powierzchni obiektu. Każde z podejmowanych działań będzie poprzedzone próbami, które zostaną wykonane na obiekcie. Zabiegi związane z oczyszczaniem zostaną wykonane po wybraniu najbezpieczniejszej metody; w przypadku oczyszczania strumieniowo – ściernego koniecznym jest dobranie odpowiednich parametrów (ciśnienie zastosowanych urządzeń i kruszywo), tak aby nie naruszyć struktury zabytkowej substancji. W celu dobrania zaprawy do uzupełnień zaleca się dostosowanie komponentów zaprawy do porowatości podłoża, a nawet wykonanie zaprawy o nieco większej nasiąkliwości. Płaskorzeźby zlokalizowane w podstawie kolumny wymagają odrębnego podejścia: z uwagi na zniszczenie i osłabienie struktury kamienia, koniecznym jest ograniczenie metod oczyszczania naruszających powierzchnię, ponieważ detal rzeźbiarski jest miejscami nieczytelny. W przypadku przestrzeni z płaskorzeźbami, ostateczny zakres rekonstrukcji należy uzgodnić po oczyszczeniu kamienia. Tak samo, szczególną uwagę należy zwrócić na inskrypcję – odnośnie metod oczyszczania i rekonstrukcji - istnieje przypuszczenie, że po oczyszczeniu możliwe będzie odczytanie większej części tekstu.

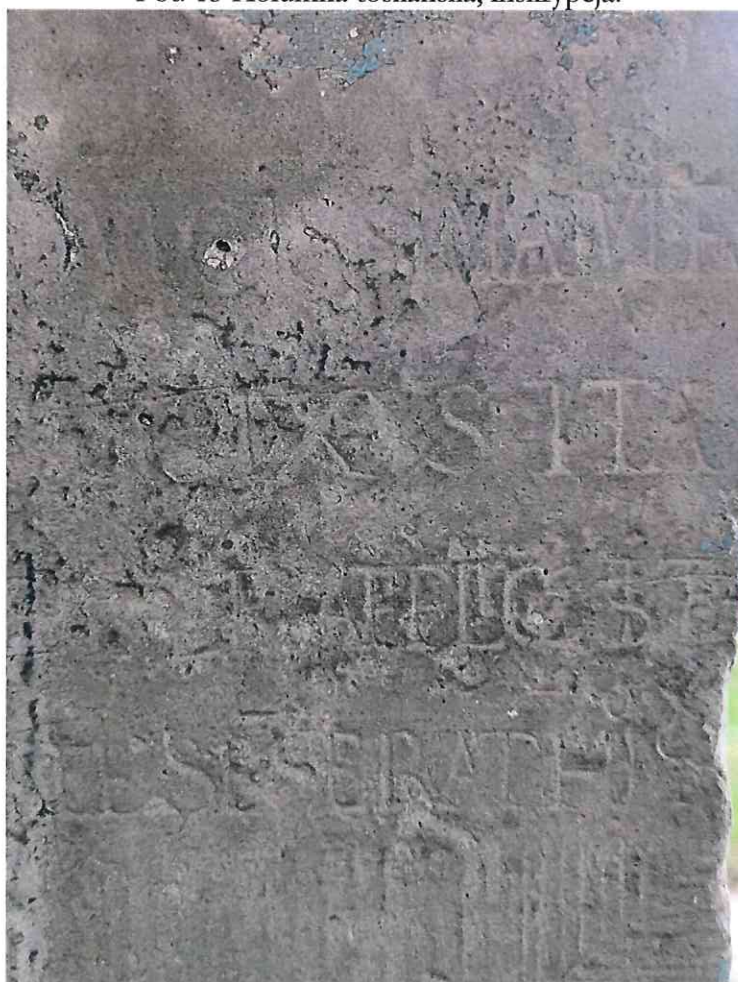
Fot. 14 Kolumna toskańska, inskrypcja – zbliżenie najlepiej zachowanego fragmentu.

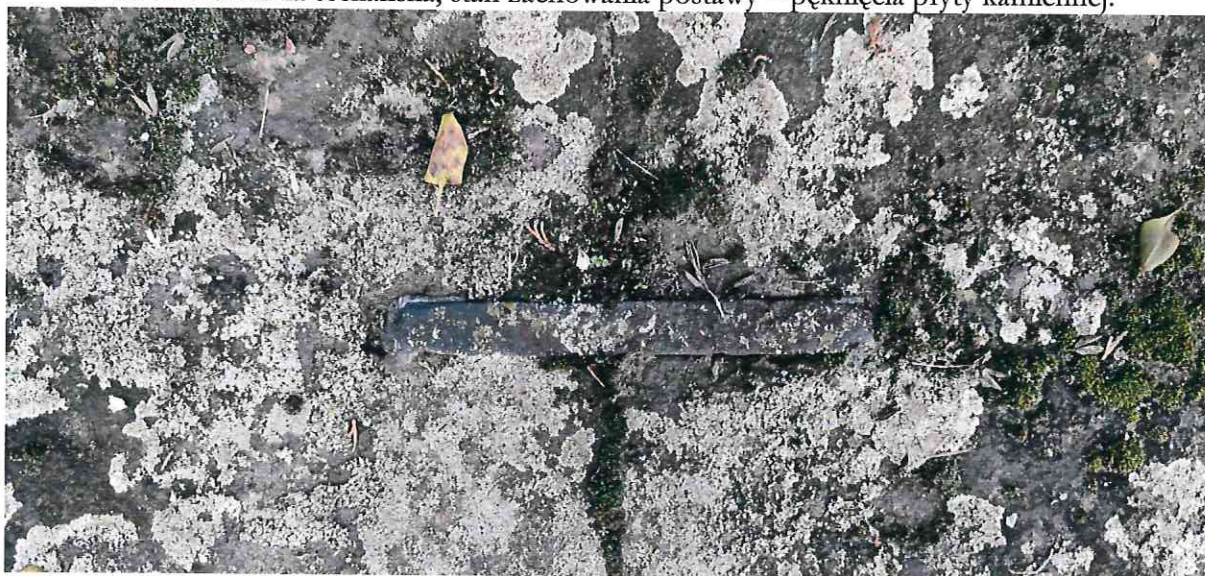
Płyty, na których posadowiony jest obiekt wykazują silną korozję biologiczną oraz zniszczenia mechaniczne.

Fot. 20 Kolumna toskańska, łączenia elementów podstawy.
